VŠB – Technická univerzita Ostrava  
Fakulta stavební  
Katedra městského inženýrství

**Karviná – analýza brownfieldů ve městě**  
**Karviná - analysis of brownfields in the city**

Ostrava 2013

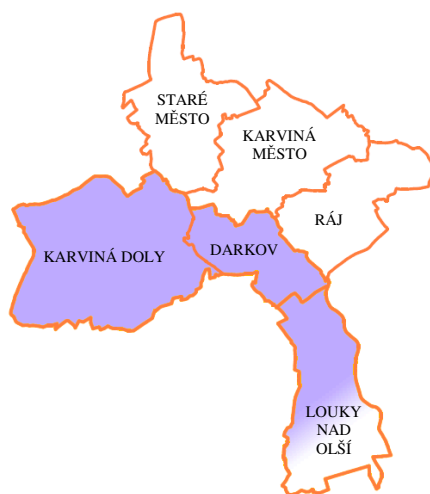
*Obr. 2 Území města nejvíce postižené důlní činností*

Současní obyvatelé se především potýkají s následky (často velice negativními) dlouholeté důlní činnosti. Uzavřením dolů došlo k nárůstu nezaměstnanosti v území a k prohloubení sociálních problémů. Nejvýrazněji se však podílela na dramatické změně reliéfu, na znečišťování ovzduší a kontaminaci území.

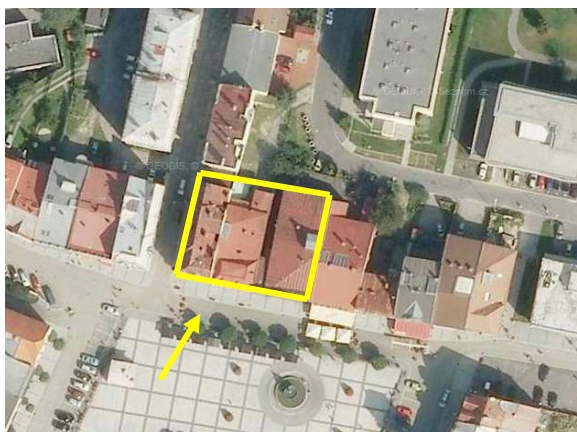
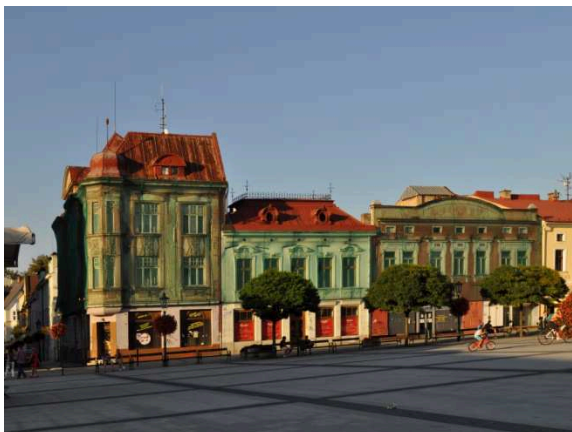
## 1) DOMY NA MASARYKOVĚ NÁMĚSTÍ

STRUČNÝ POPIS: Objekty se nachází v severní části Masarykova náměstí. Jedná se o původní měšťanské domy. Všechny mají bohatou minulost, avšak nepatří mezi kulturní památky. Již několik let jsou opuštěny a svým vzhledem narušují atmosféru malebného náměstí. Na současném stavu objektů má podíl neustále se střídající uživatelé a provoz.

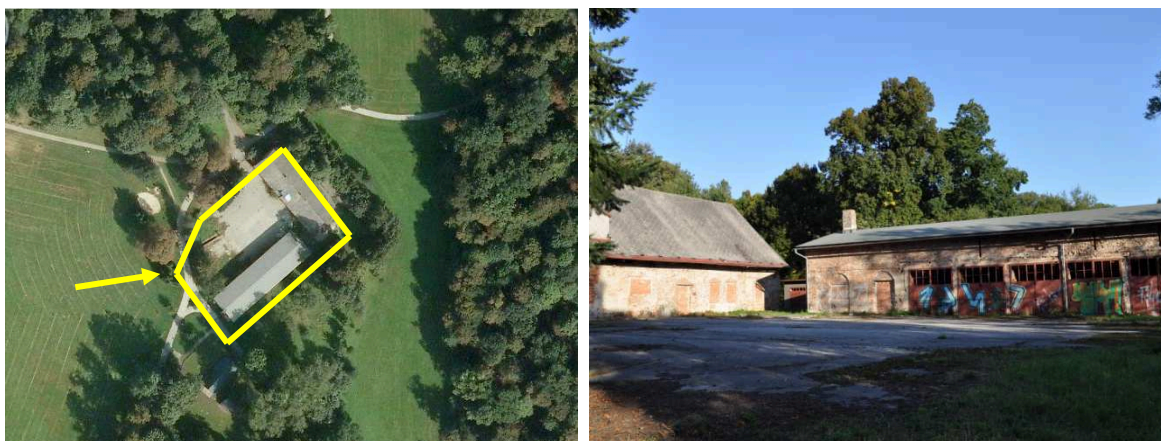
## 2) LARISCHOVY KONÍRNY

STRUČNÝ POPIS: Areál koníren se nachází v centru zámeckého parku Boženy Němcové. Ve dvacátém století se stavby přeměnily v hasičskou zbrojnici. Celkově působí tento komplex negativně a neudržovaně. Nachází se v samém centru zámeckého anglického parku vedle tzv. ZOO koutku. Nejčastěji se zde pohybují chodci, cyklisté a matky s malými dětmi.

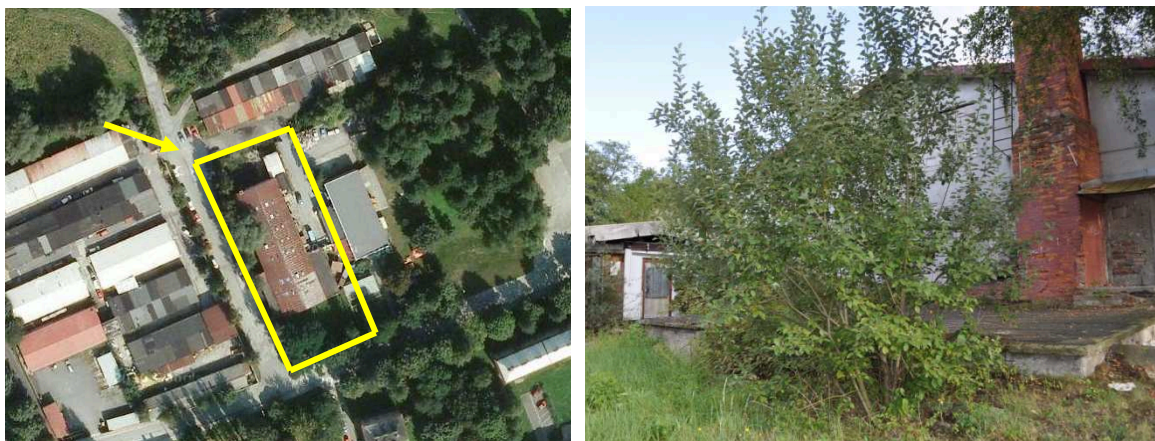
#### 4) SKLAD NÁPOJŮ

STRUČNÝ POPIS: Tento objekt nalezneme v severní části města Karviná, na hranici s vedlejší obcí Petrovice u Karviné. Okolí je velice zanedbané a je patrné, že o areál již delší dobu neprojevil nikdo zájem.

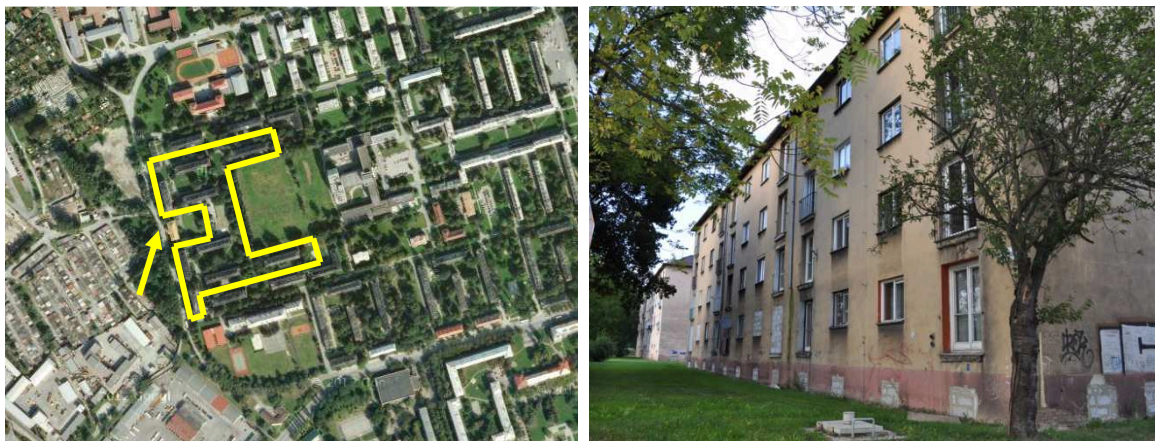
## 6) BYTOVÉ DOMY

STRUČNÝ POPIS: Toto území se nachází v severní části města Karviná v místě bývalé dělnické kolonie. Na návštěvníky působí toto území velice negativním dojmem a stává se centrem kriminality.

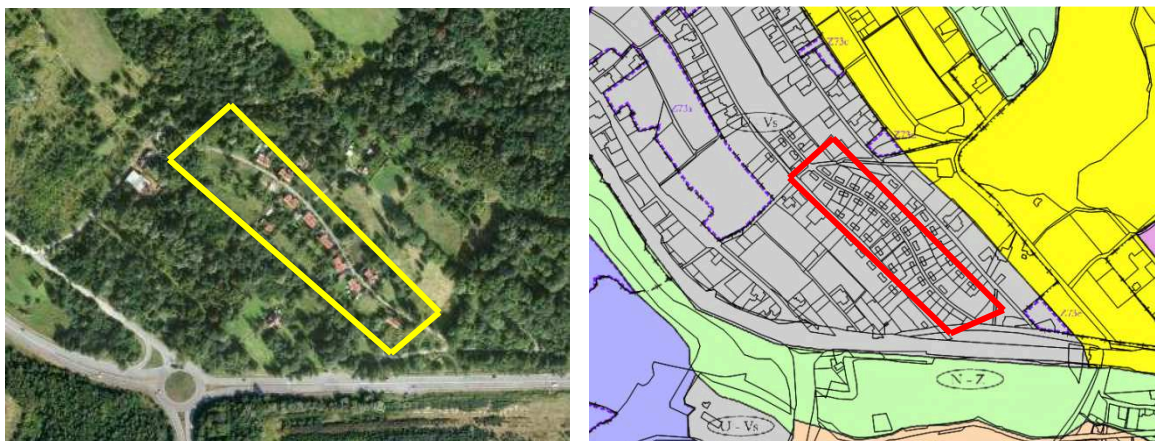
## 11) KOLONIE FRANTIŠKA

STRUČNÝ POPIS: Území se nachází v západní části města. Tato dělnická kolonie byla založena pro zaměstnance nedalekého dolu Františka. Přístup do území je možný dvěma způsoby, avšak není snadný. Jedna z komunikací je asfaltová, velice zanedbaná. Druhá přístupová cesta je tvořená zhutněnou zeminou a drobným kamenivem, která je nesnadno průjezdná a místy se můžeme setkat s výmoly desítky centimetrů hlubokými. Území je zarůstáno zelení, která je neudržovaná.

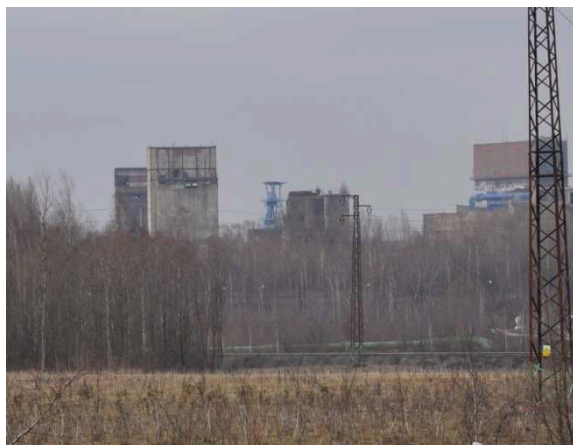
## 16) KOKSOVNA ČSA

STRUČNÝ POPIS: Areál bývalé koksovny se nachází v západní části města vedle dolu ČSA. Tento důl je stále v provozu. Dostupnost je velice dobrá. Na první pohled lokalita vypadá opuštěně a velice zanedbaně. Území zarůstá zelení a náletovými stromy a keři. V roce 1997 byl ukončen její provoz.

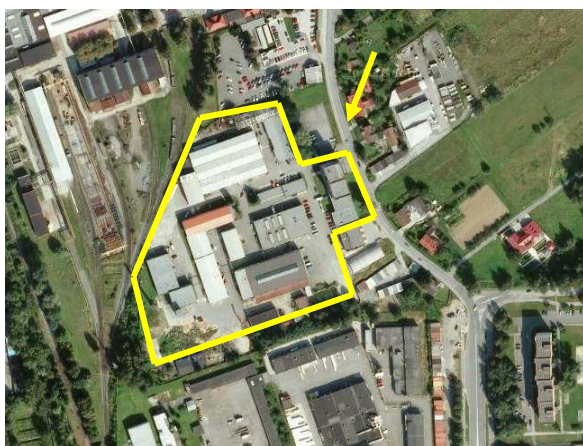
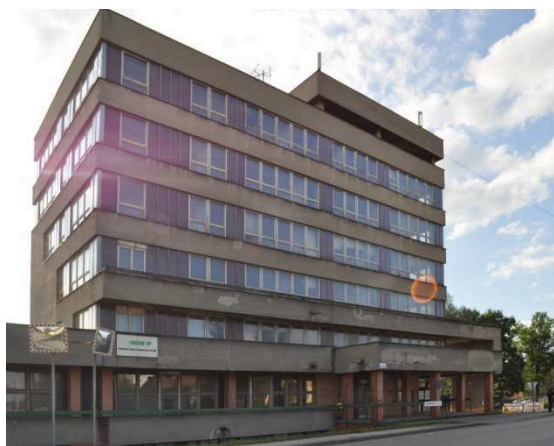
## **19) KAVOZ**

STRUČNÝ POPIS: Lokalitu můžeme nalézt v severní části města na hranici se sousední obcí Petrovice u Karviné. Na první pohled nás zaujme původně administrativní budova, která chátrá a potřebuje rekonstrukci. Areál je přístupný přes vrátnici, která je střežená.

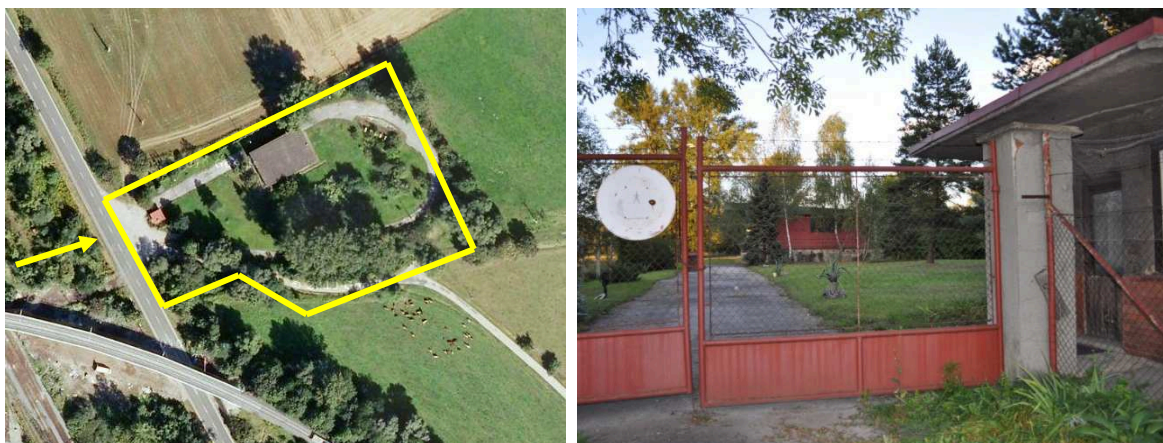
### **21) SLOVNAFT STORE ČERPACÍ STANICE**

STRUČNÝ POPIS: Areál se nachází v jižní části města na hranici s vedlejší obcí Chotěbuz. V nejbližším okolí se rozprostírají pouze louky a pastviny. Přestože je objekt opuštěn, zeleň je udržovaná. Komunikace jsou betonové mírně poškozené. Velkou výhodou lokality je dobré napojení na veřejnou infrastrukturu.

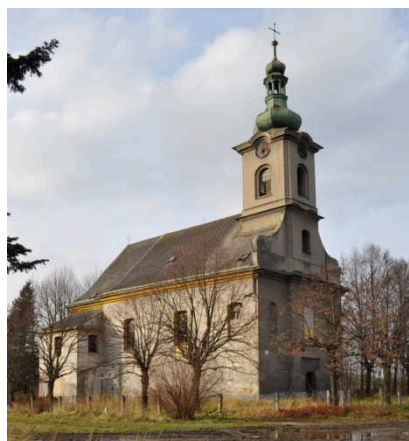
## 22) KOSTEL SV. BARBORY

STRUČNÝ POPIS: Katolický kostel Svaté Barbory se nachází v jižní části města Karviná v městské části Karviná – Louky nad Olší. Toto území bylo hned po Dolech nejvíce poznamenáno těžbou uhlí, protože v důsledku velkých a nepravidelných poklesů terénu bylo nutné, a to především z bezpečnostních důvodů, většinu staveb odstranit. Proto v nejbližším okolí můžeme nalézt pouze neúrodná pole a rybníky. Kostel je postupně zarůstán zelení a jeho stav se neustále zhoršuje. Objekt je od roku 1995 uzavřen.

*Popis technického stavu objektů: Kostel je zchátralý, nebezpečný pro potencionální návštěvníky nevyhovujícím technickým stavem. Zdivo je narušené četnými trhlinami, které dosahují místy šířky několika centimetrů. Vitráže a výplně otvorů chybí.*

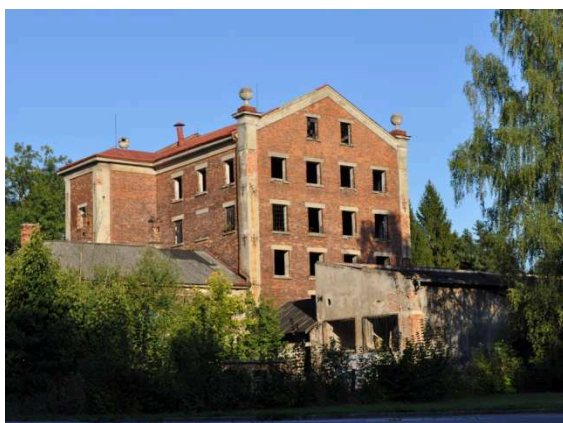
*Obr.1 Pohled z ulice Karola Sliwky*

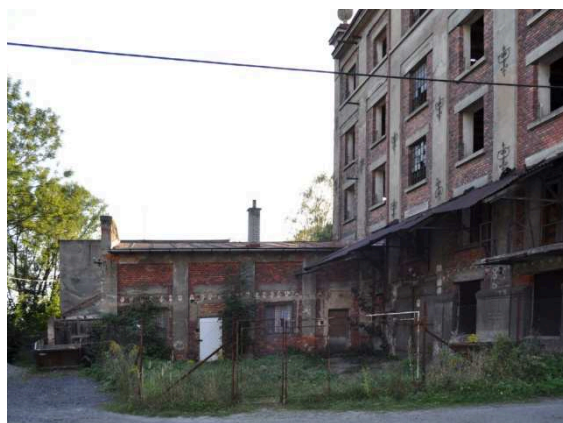
*Obr.2 Budova bývalého mlýna*

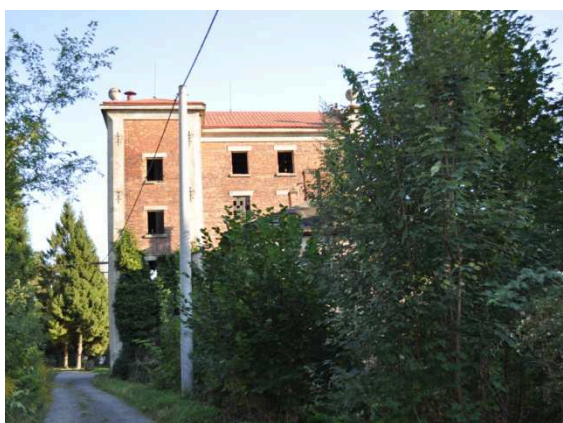
*Obr.3 Sýpka*

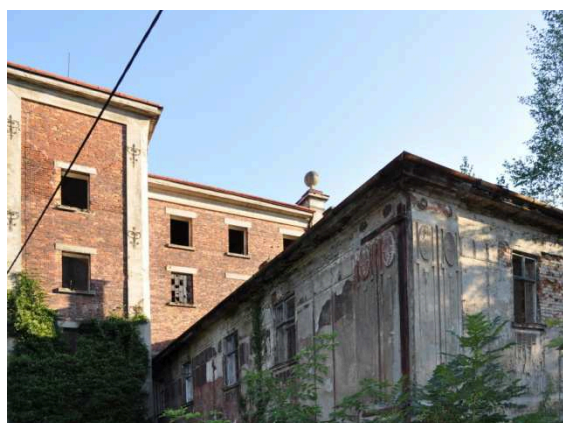
*Obr.4 Hospodářská budova*

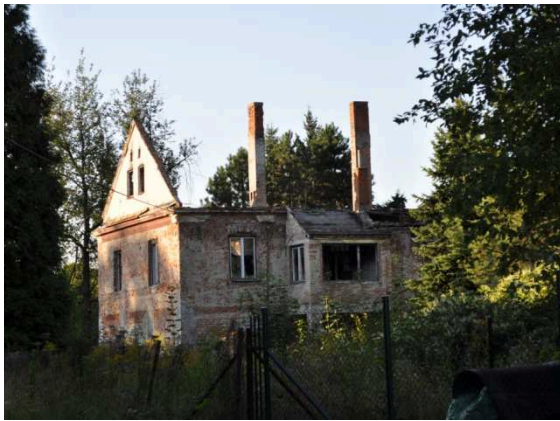
*Obr.5 Obytná budova přilehlého mlýna*

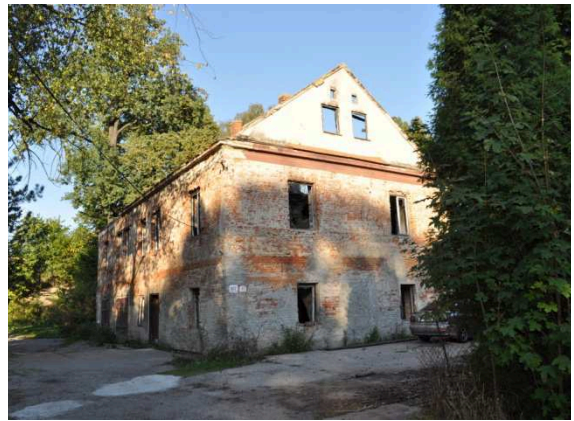
*Obr.6 Obytná budova přilehlého mlýna*

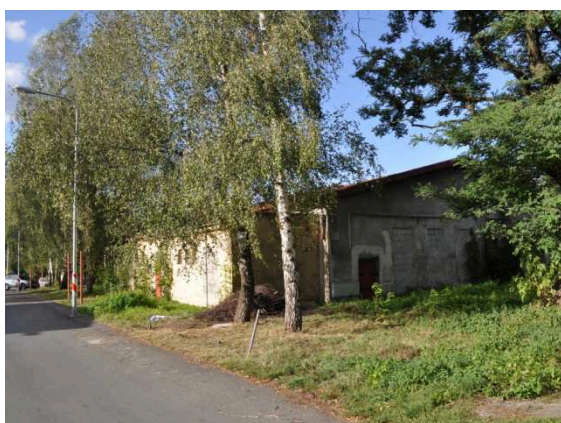
*Obr.1 Pohled z ulice U Bažantnice*

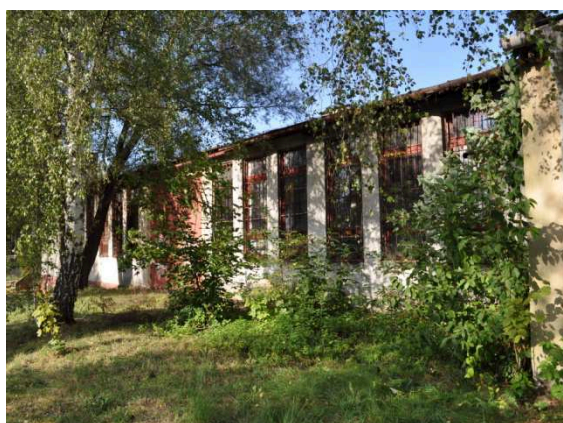
*Obr.2 Pohled z ulice U Bažantnice*

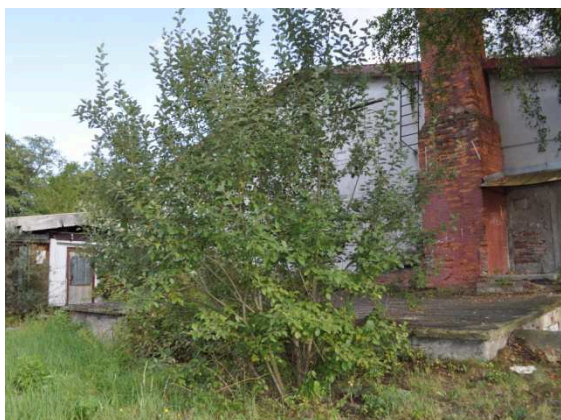
*Obr.3 Pohled z příjezdové komunikace*

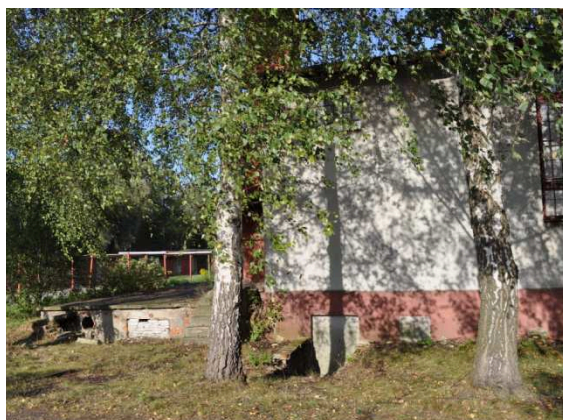
*Obr.4 Pohled z ulice U Bažantnice*

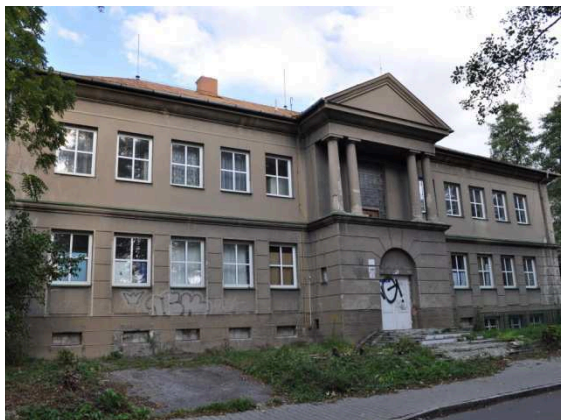
*Obr.1 Celkový pohled na objekt*

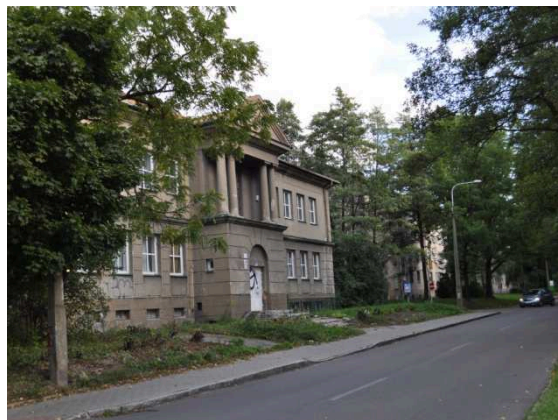
*Obr.2 Pohled z ulice Na Vyhlídce*

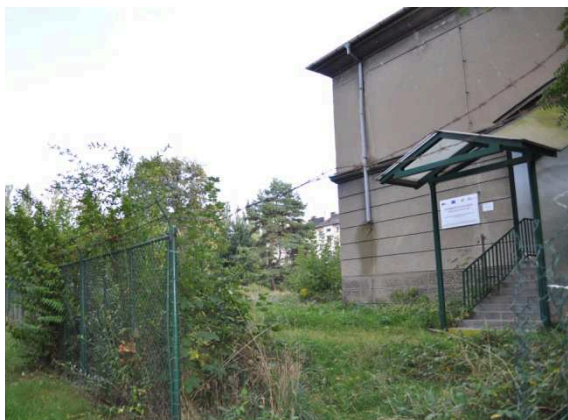
*Obr.3 Postranní vchod a hřiště*

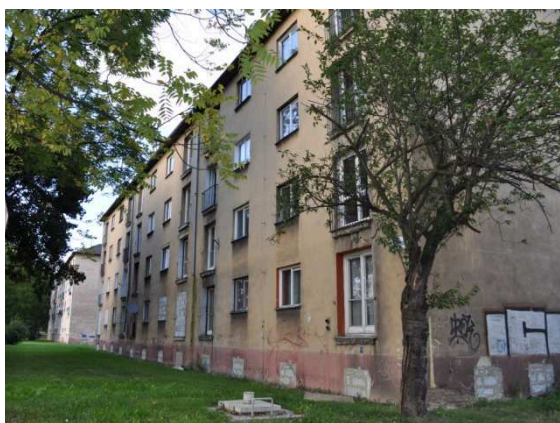
*Obr.1 Pohled z ulice Na Vyhlídce*

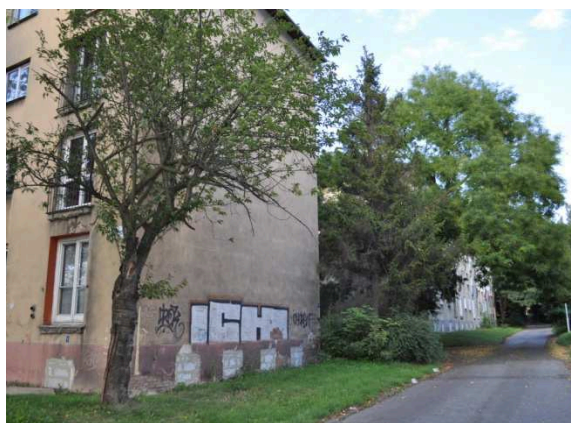
*Obr.2 Pohled do ulice Makarenkova*

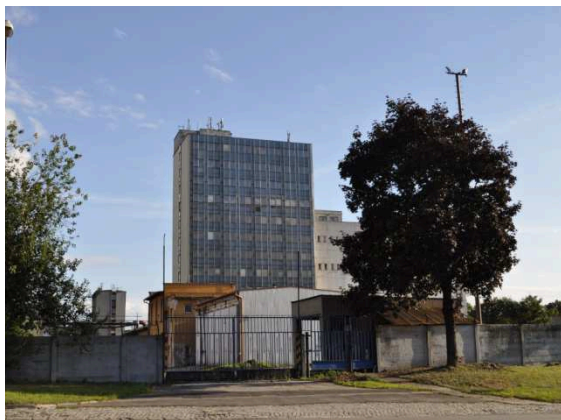
*Obr.1 Administrativní budova*

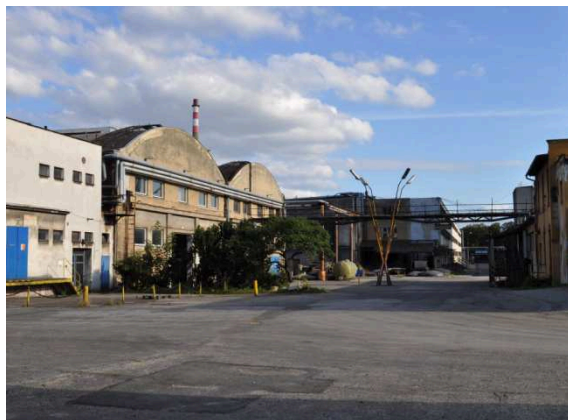
*Obr.2 Skladovací a výrobní prostory*

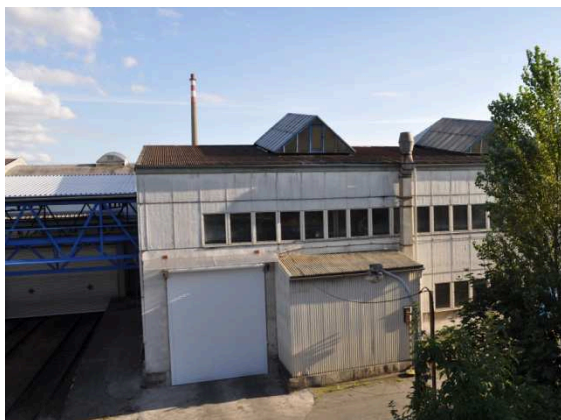
*Obr.3 Pohled z ulice Havířská*

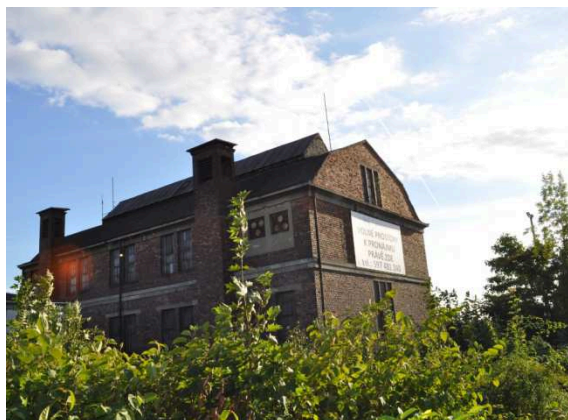
*Obr.4 Hospodářská budova*

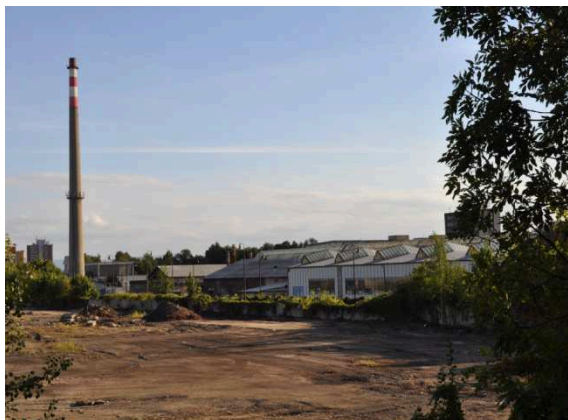
*Obr.1 Pohled z ulice Havířská*

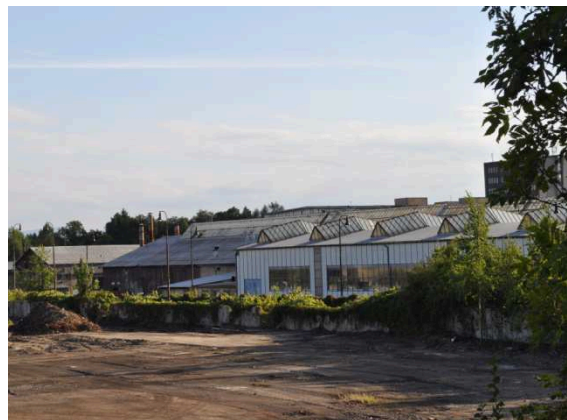
*Obr.2 Pohled směrem do areálu KOVONY*

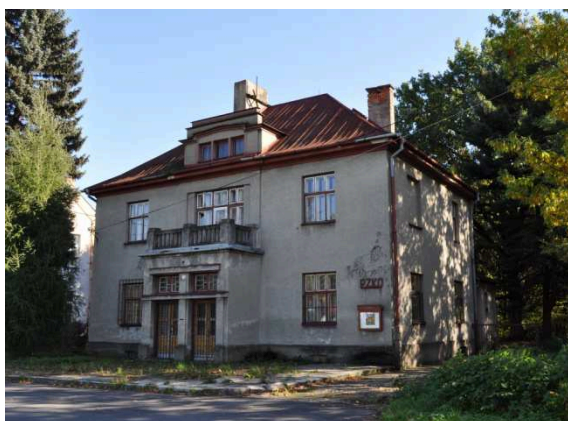
*Obr.1 Pohled z ulice Svornosti*

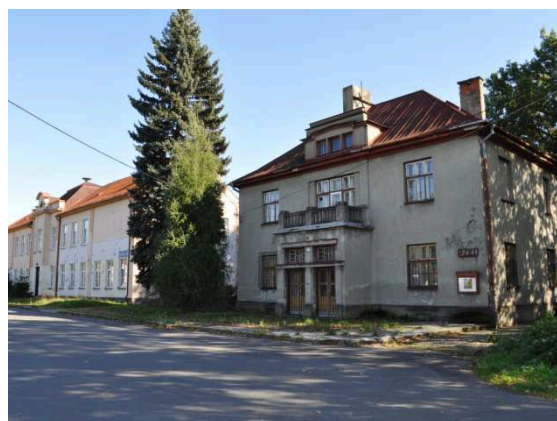
*Obr.2 Pohled na okolní zástavbu*

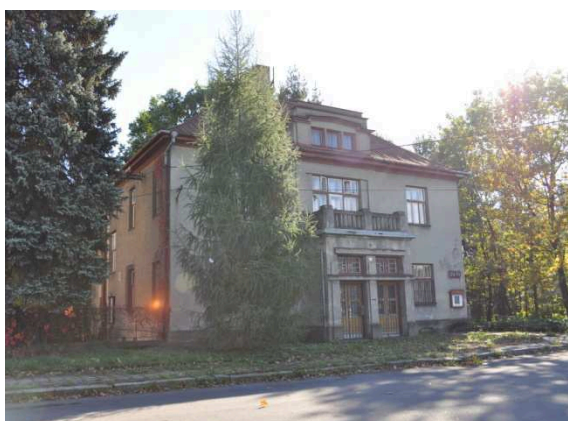
*Obr.3 Pohled z ulice Svornosti*

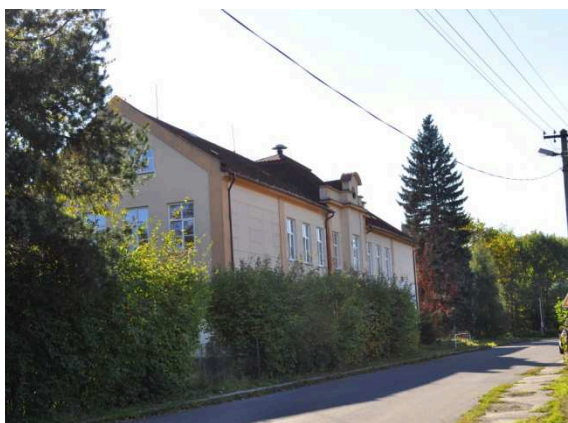
*Obr.1 Pohled z ulice Svornosti*

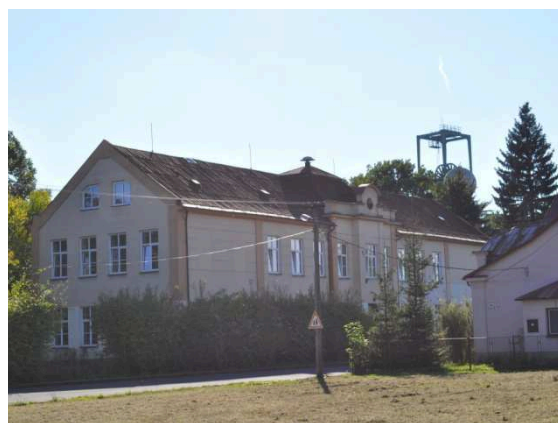
*Obr.2 V pozadí těžní věž dolu Darkov*

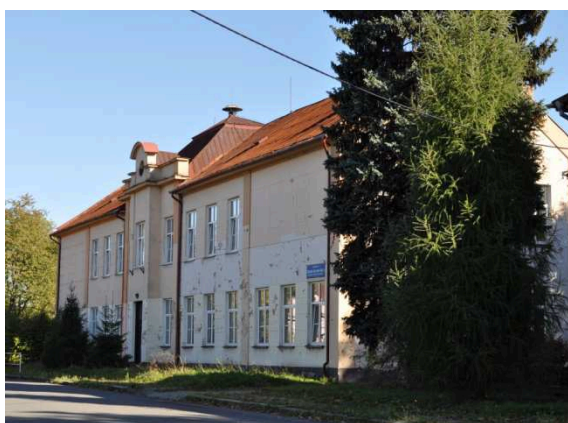
*Obr.3 Pohled z ulice Svornosti*

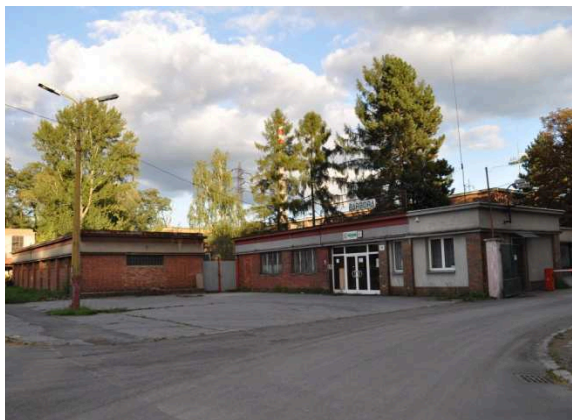
*Obr.1 Vrátnice a vjezd do areálu*

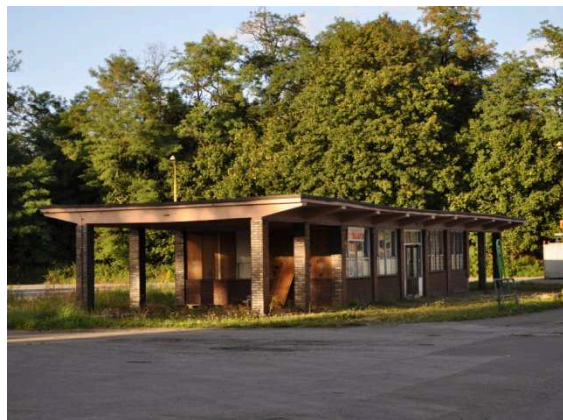
*Obr.2 Původní autobusová zastávka*

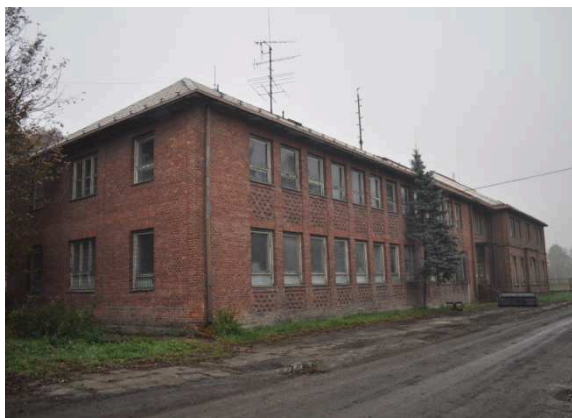
*Obr.3 Správní budova*

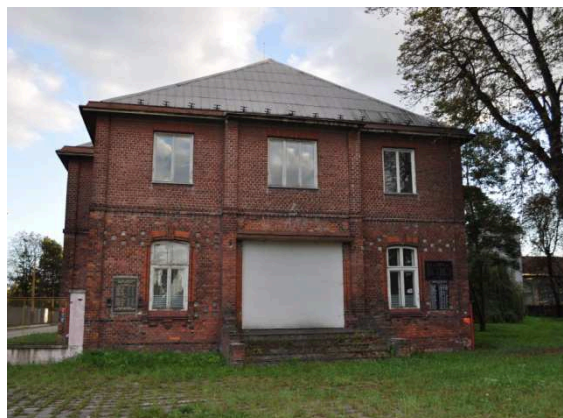
*Obr.4 Správní budova*

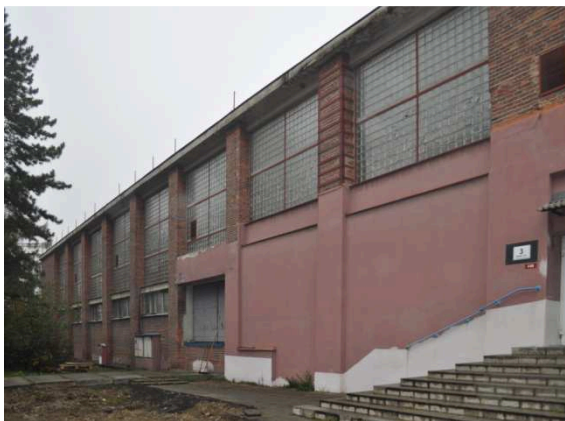
*Obr.5 Objekt bývalých koupelen*

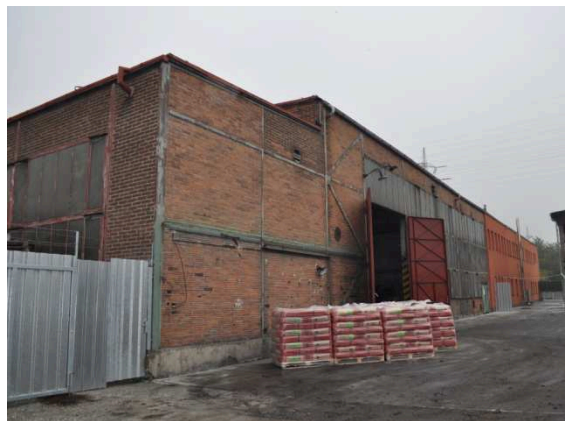
*Obr.6 Skladovací prostory*

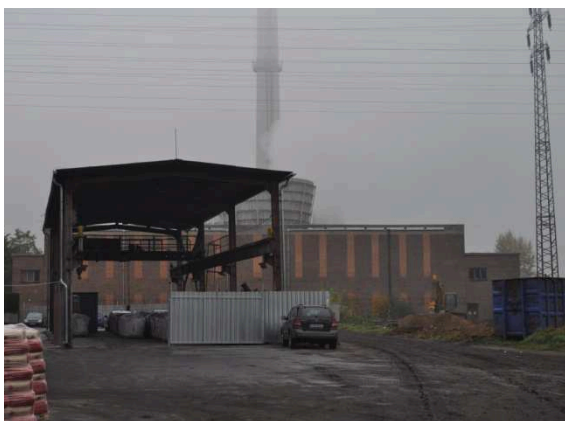
*Obr.7 Pohled na elektrorozvodnu*

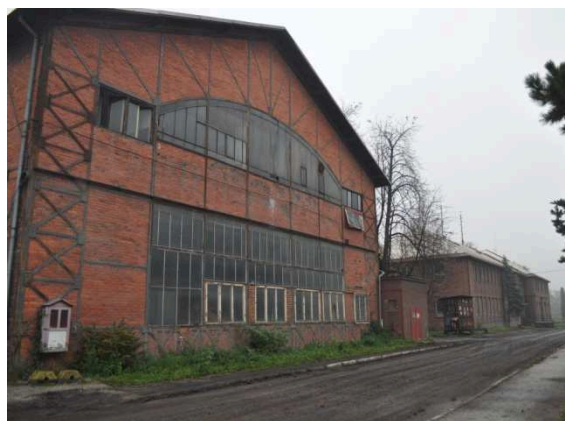
*Obr.8 Sklad*

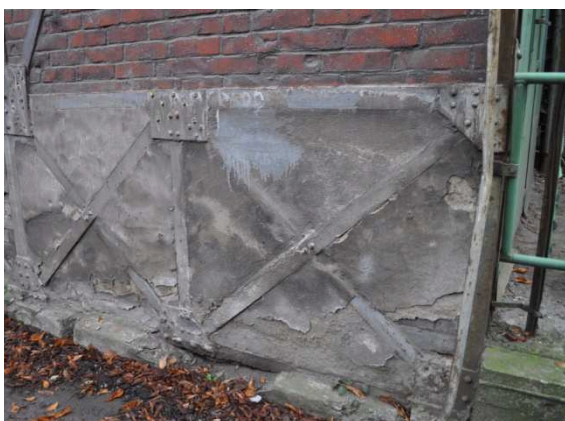
*Obr.9 Pohled na fasádu skladu*

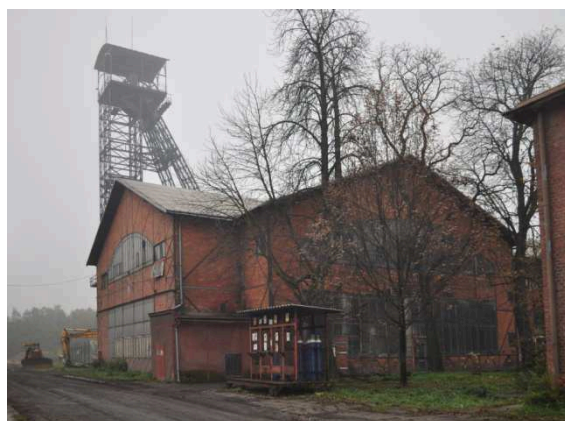
*Obr.10 Sklad*

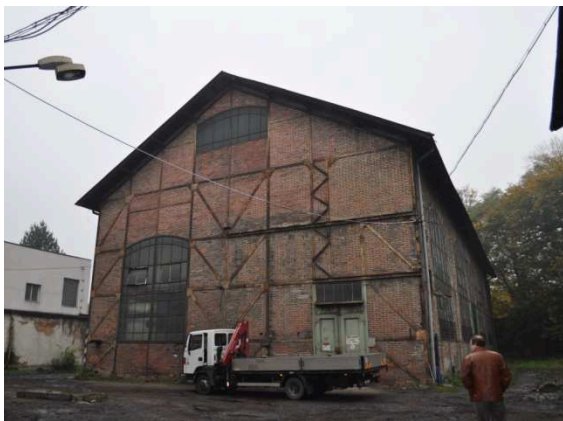
*Obr.11 Sklad a kotelna*

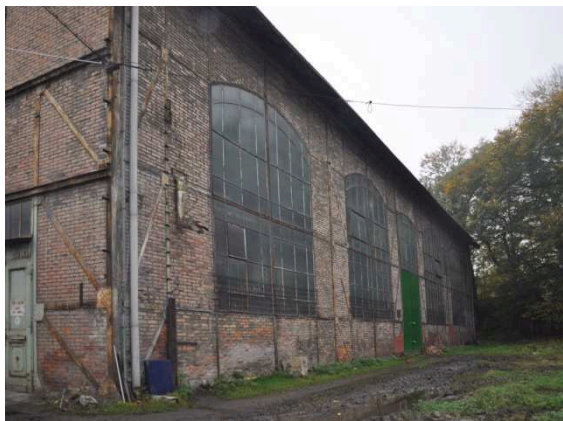
*Obr.12 Sklad a kotelna*

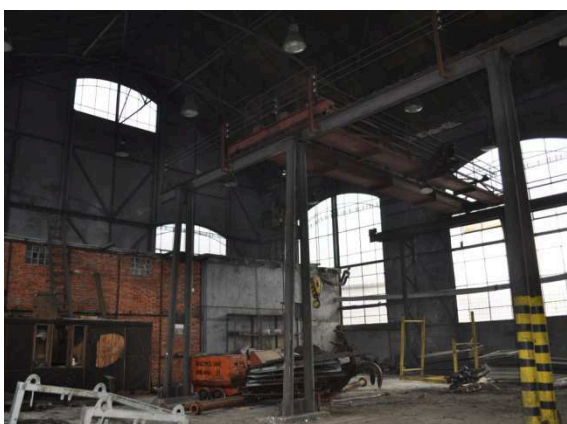
*Obr.13 Interiér skladu a kotelny*

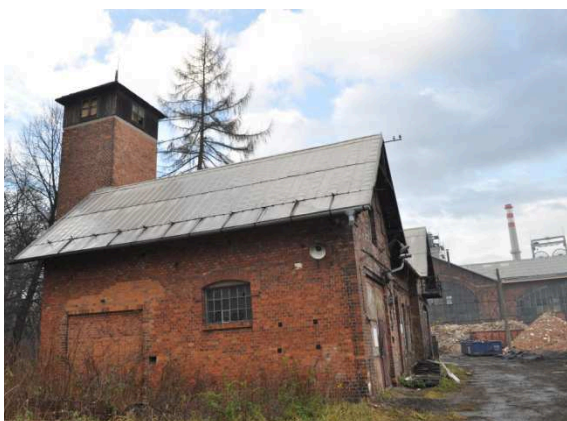
*Obr.15 Hasičská zbrojnice*

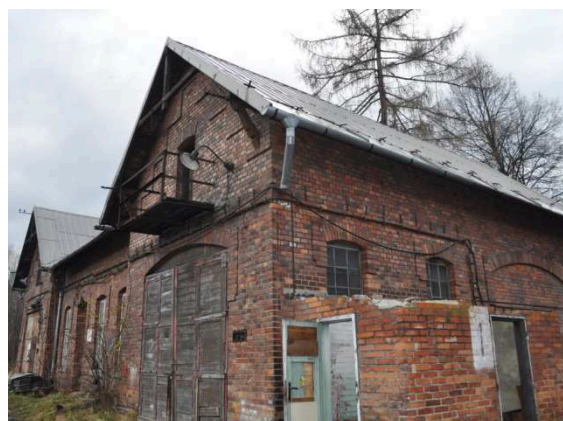
*Obr.16 Hasičská zbrojnice*

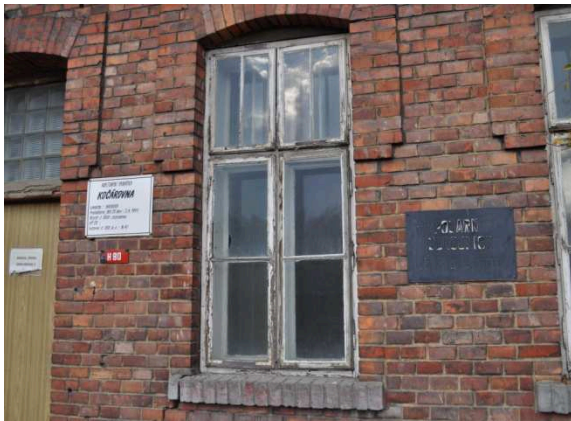
*Obr.17 Detail hasičské zbrojnice*

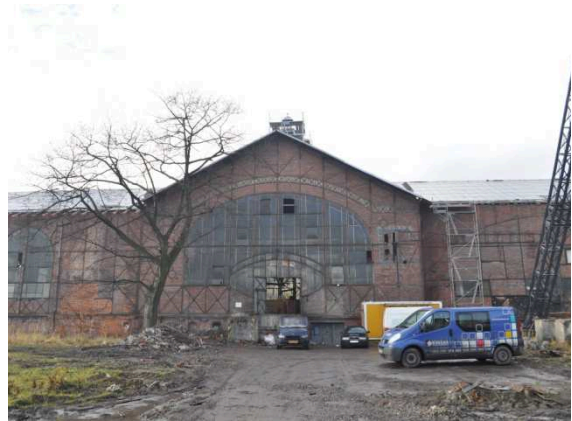
*Obr.18 Strojovna a kompresorovna*

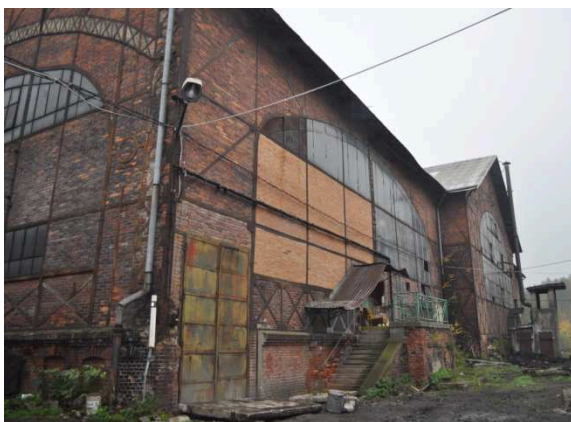
*Obr.19 Strojovna a kompresorovna*

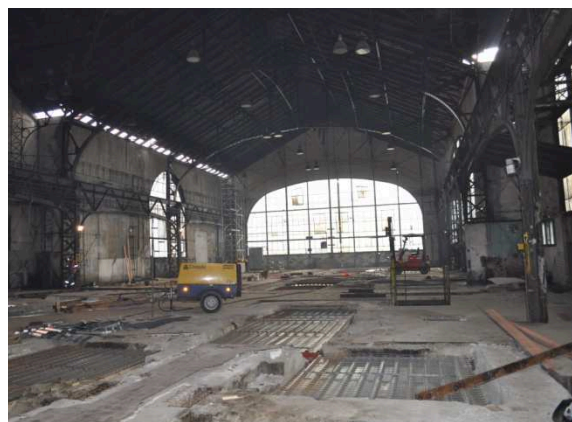
*Obr.20 Interiér strojovny*

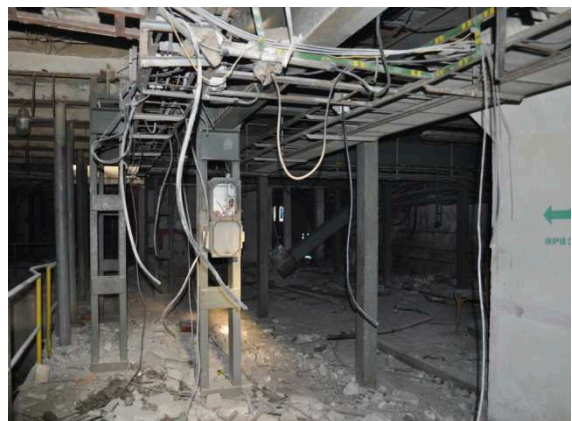
*Obr.22 Sklepní prostory strojovny*

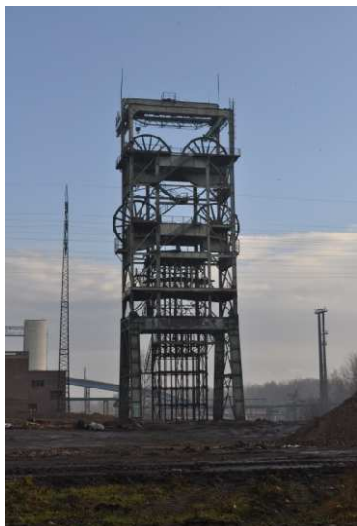
*Obr.23 Těžní věž*

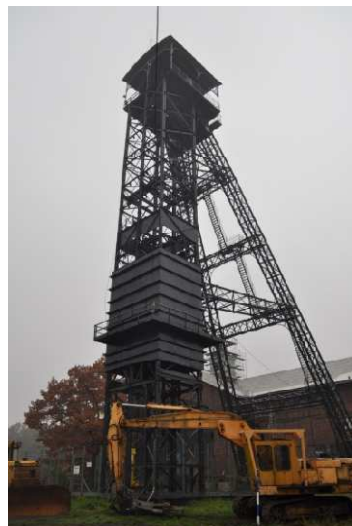
*Obr.24 Těžní věž*

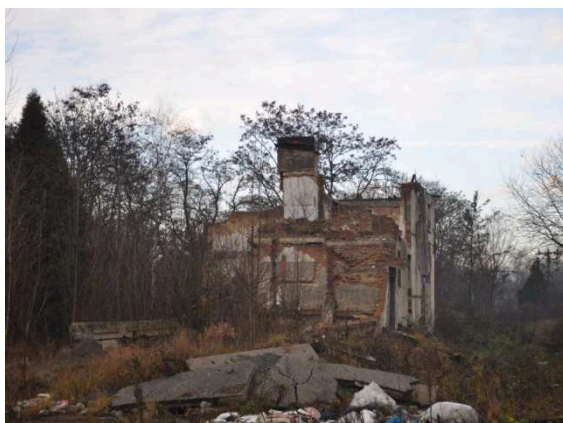
*Obr.25 Stavba bývalého stravovacího zařízení*

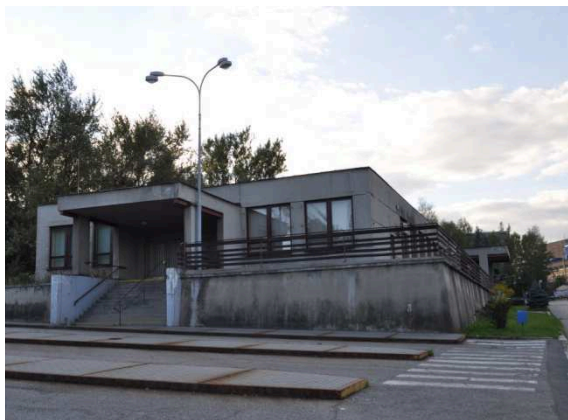
*Obr.1 Pohled z autobusové zastávky*

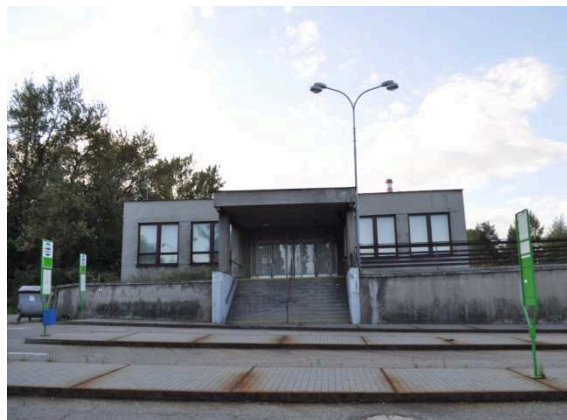
*Obr.2 Celkový pohled z autobusové zastávky*

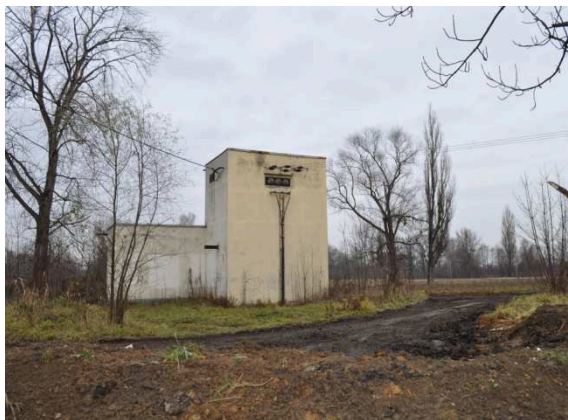
*Obr.1 Pohled na trafostanici*

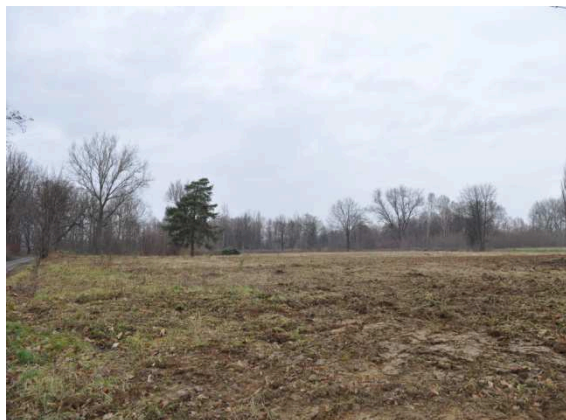
*Obr.2 Pohled na území původně zastavěné*

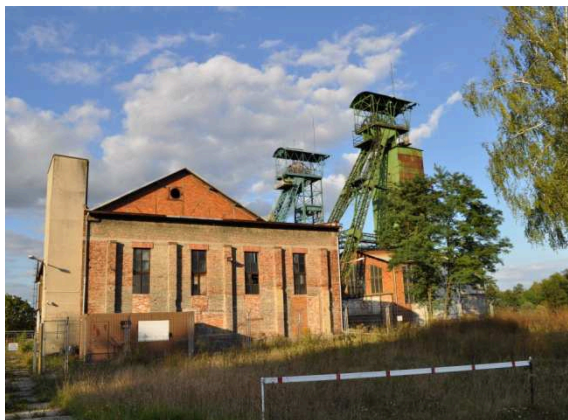
*Obr.1 Pohled z příjezdové komunikace*

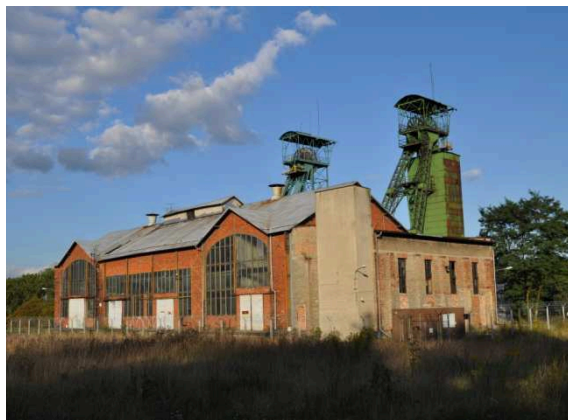
*Obr.2 Kompresorovna a strojovna, těžní věže*

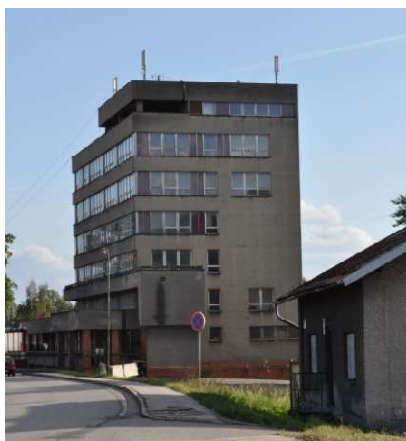
*Obr.1 Pohled z ulice Rudé Armády*

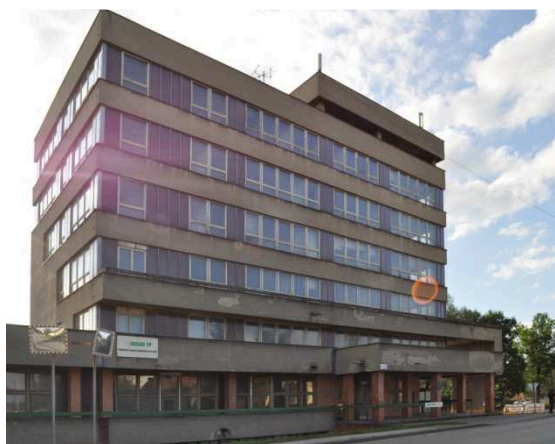
*Obr.2 Pohled z ulice Rudé Armády*

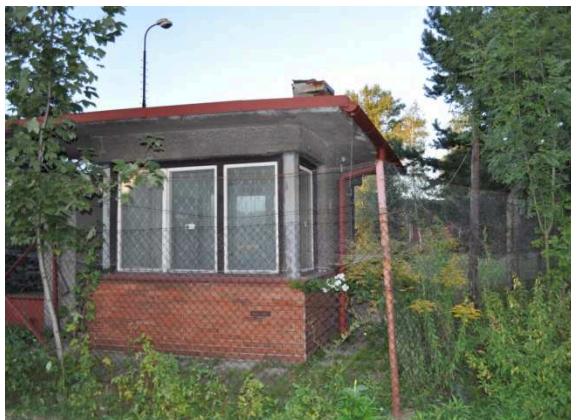
*Obr.1 Pohled z hlavní silnice*

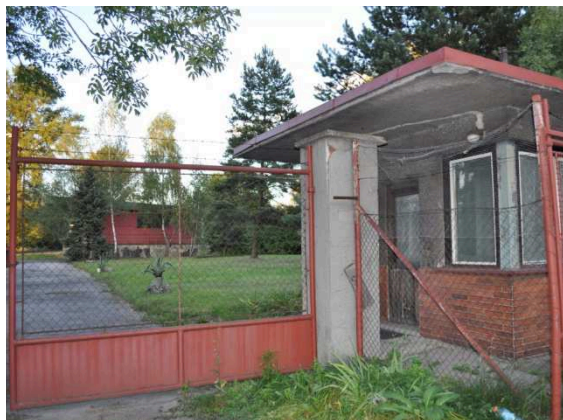
*Obr.2 Celkový pohled do areálu*

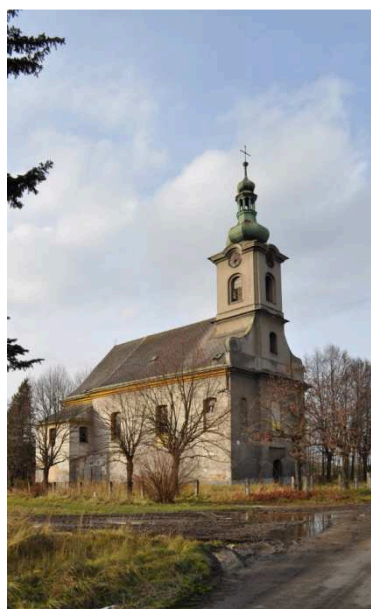
*Obr.1 Celkový pohled z příjezdové komunikace*

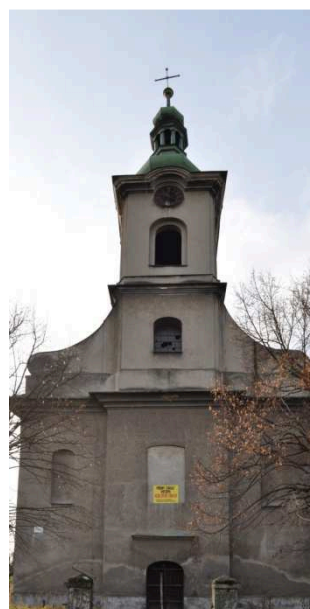
*Obr.2 Pohled z příjezdové komunikace*

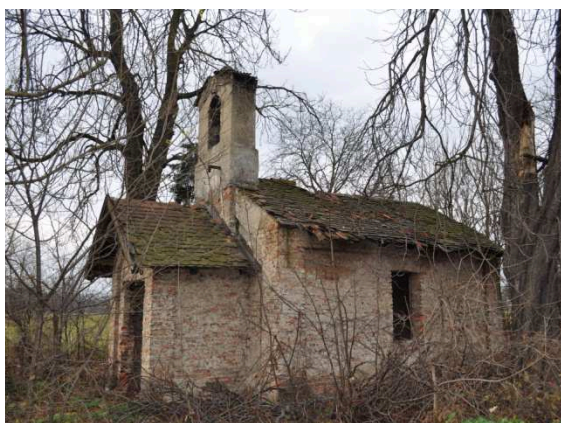
*Obr.1 Pohled z ulice Sovinecká*

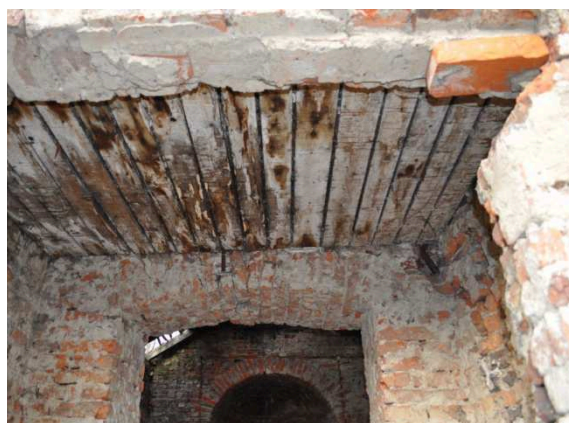
*Obr.2 Stropní konstrukce*

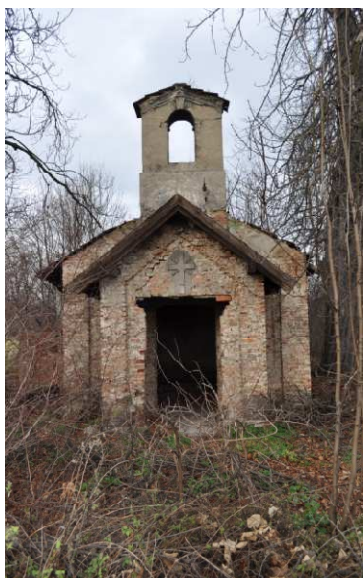
*Obr.3 Čelní pohled*

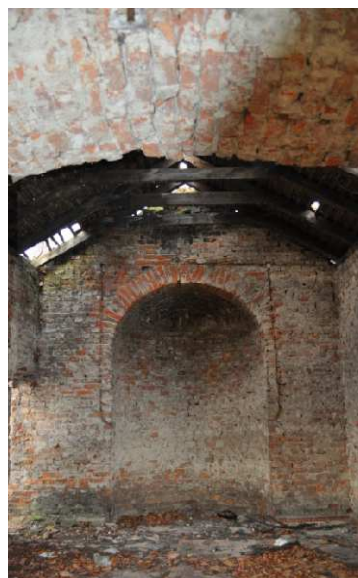
*Obr.4 Pohled na oltář a chátrající střechu*

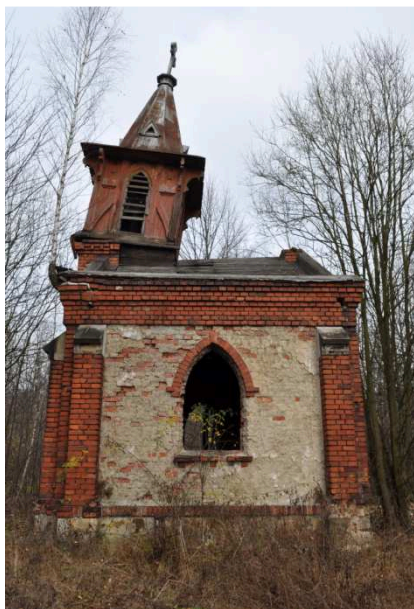
*Obr.1 Celkový pohled na kapli*

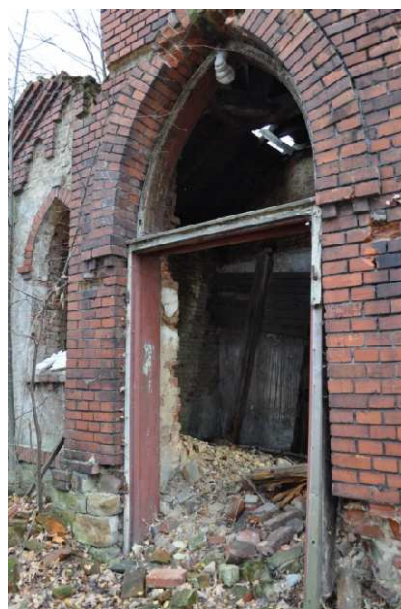
*Obr.2 Vstup do kaple*

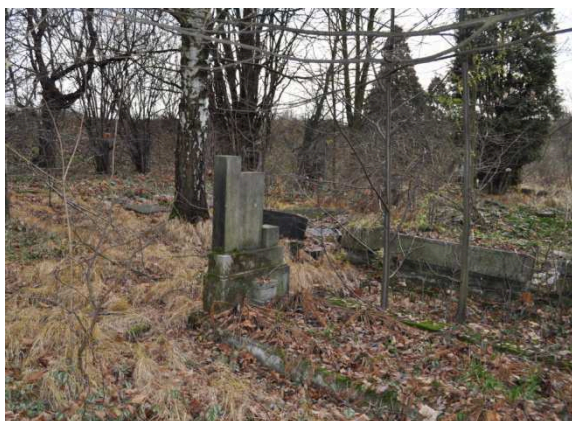
*Obr.3 Pohled na část hřbitova*

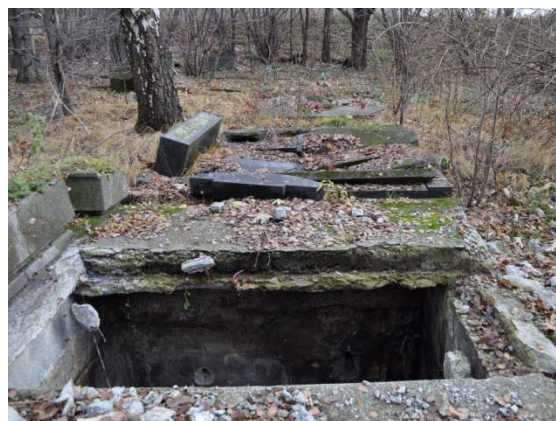
*Obr.4 Pohled na zdevastované hroby*
